論題	旧横浜正金銀行本店本館における創建時の金庫扉・スチールサッシ・スチールシャッターの残状況について
著者	丹治雄一
掲載誌	神奈川県立博物館研究報告—人文科学— 第35号
ISSN	0910-9730
刊行年月	2009年(平成21年)3月
判型	A4(210mm×297mm)

旧横浜正金銀行本店本館における創建時の金庫扉・スチールサッシ・スチールシャッターの残存状況について

丹治雄一

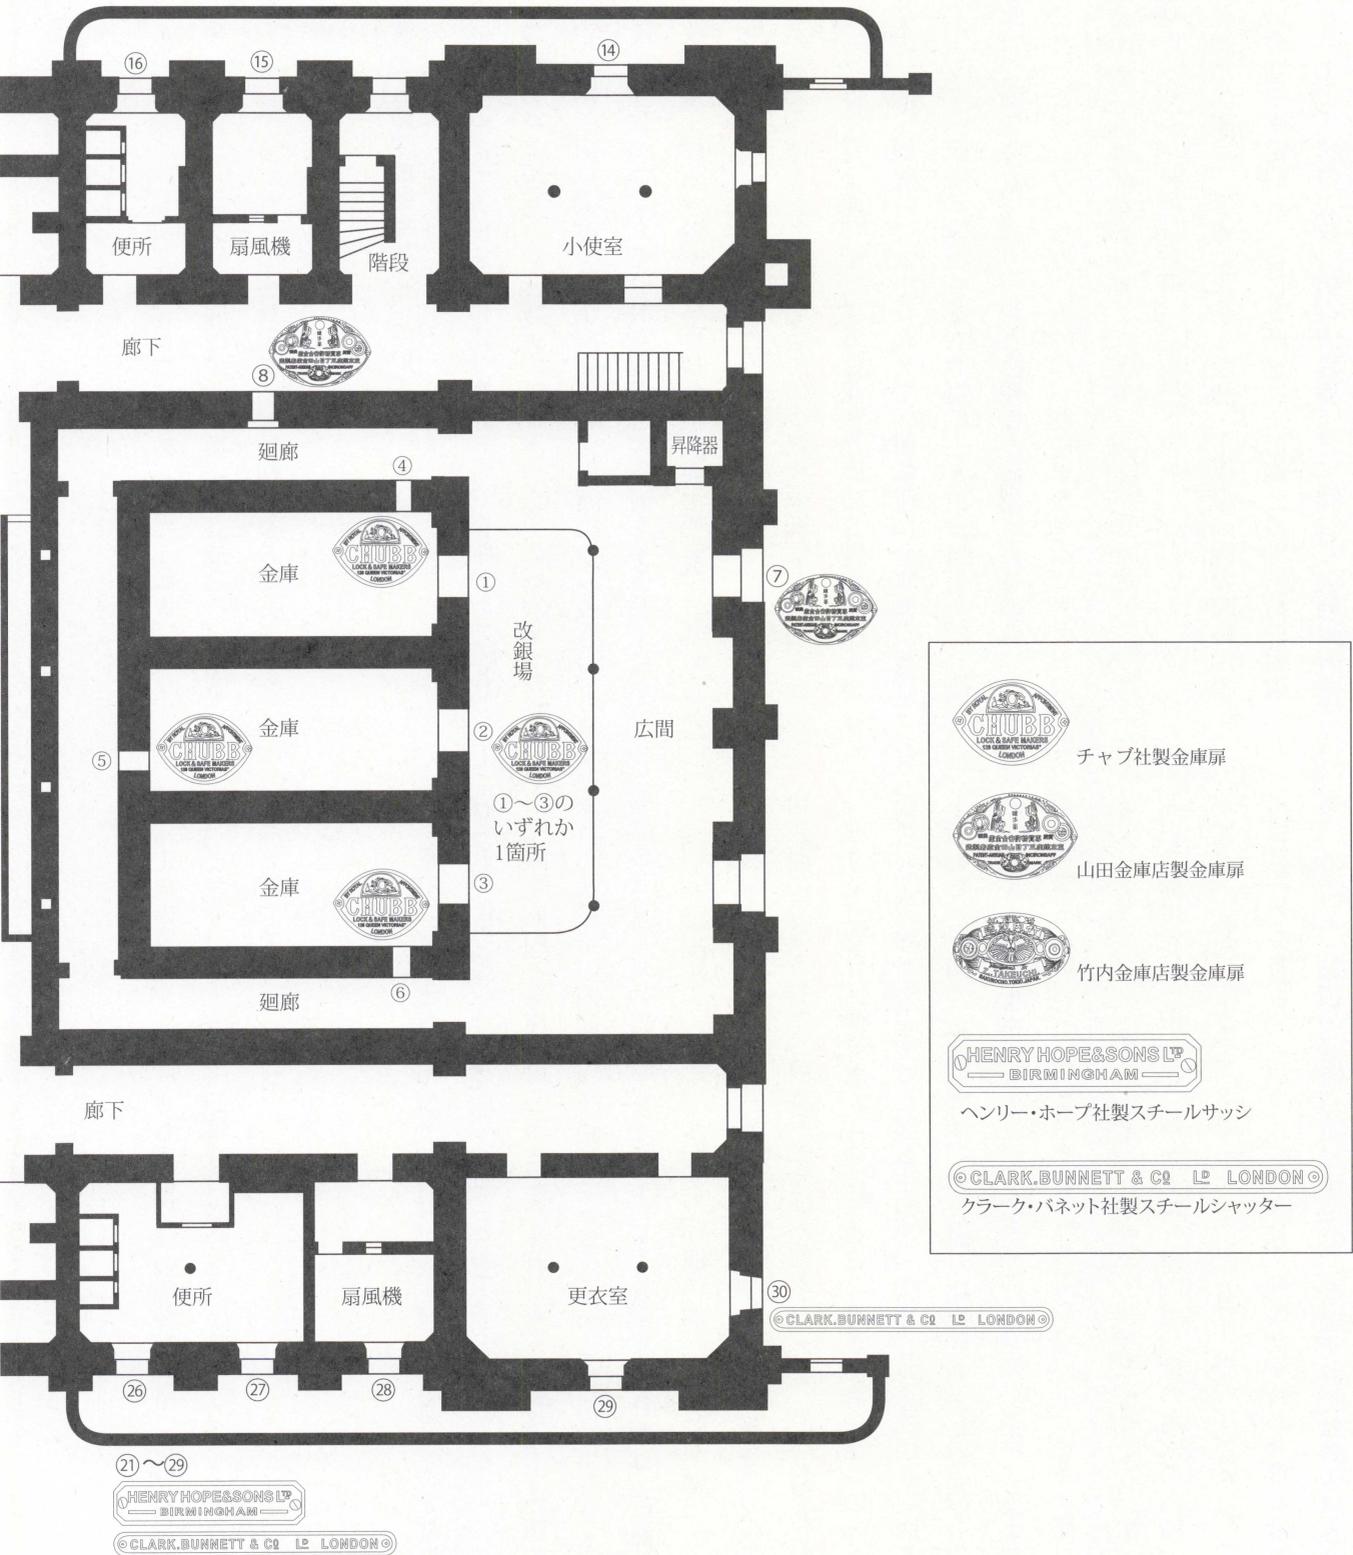
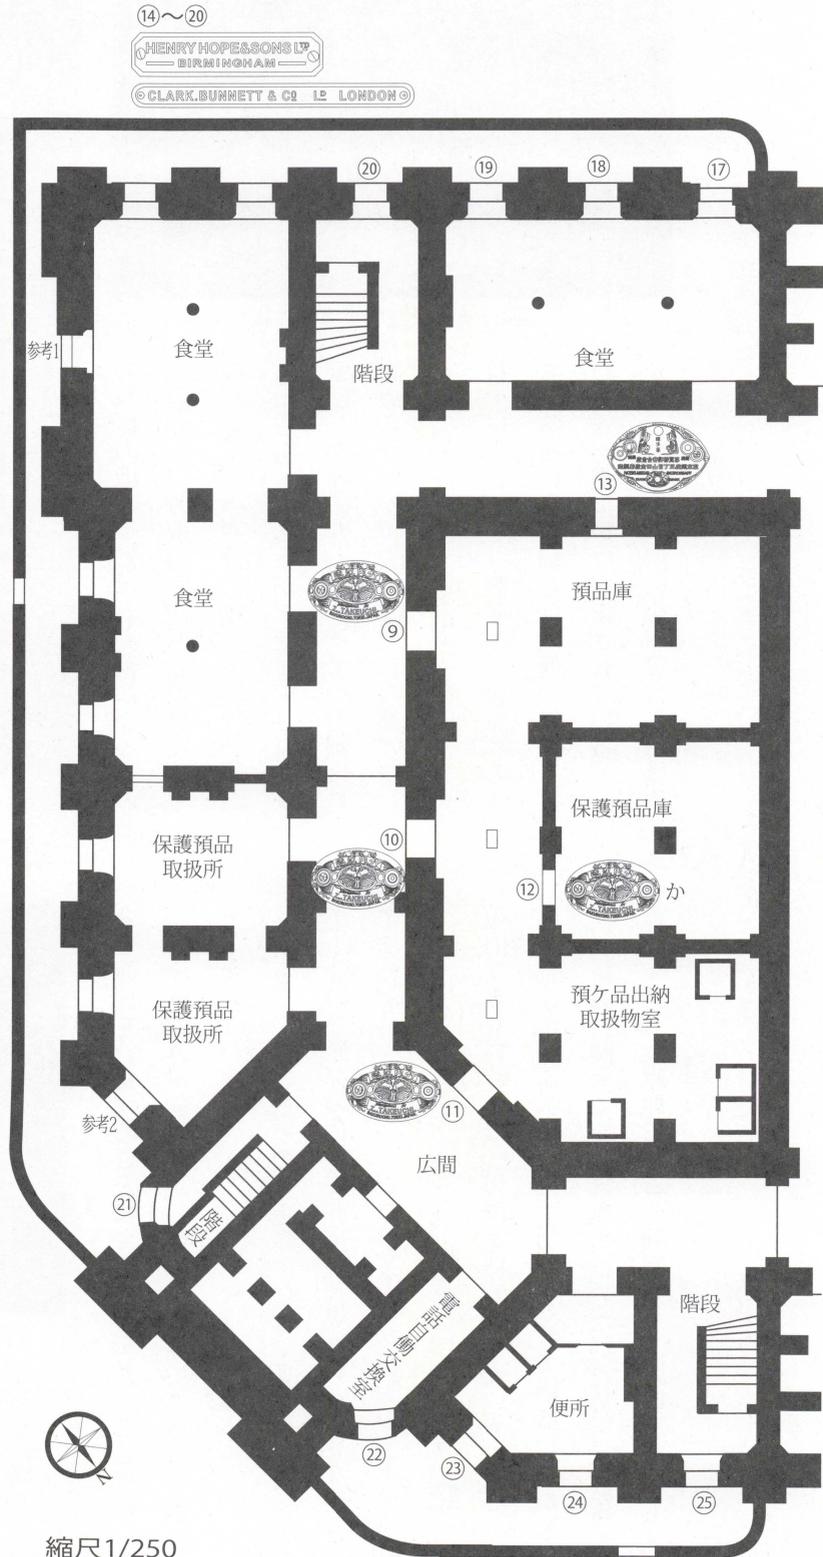
図2 旧横浜正金銀行本店本館地階における創建時建具類の残存状況

本節では、当館に現存する創建時の建具類のうち、金庫扉の残存状況について述べ、スチールサッシとスチールシャッターには次節で言及することとしたい。関東大震災で焼失を免れた地階にのみ残存しているこれらの建具類について、その設置場所と製造者を平面図上に示したのが図2である（以下、各室の名称は前掲『建築要覧』に基づき創建時のものを使用し、「金庫」「食堂」などと表記した）。

図2に見られるように、正金本店地階には金銀貨や紙幣を収蔵する「金庫」（金庫室）と、貸金庫に相当する保護預品庫の二種類の金庫があった。両金庫には、創建時に大小合わせて一四箇所に金庫扉が設置されていたが、うち一箇所は建物を県立博物館へと用途換える「昭和の改修工事」で撤去されており、現在金庫扉が確認されるのは一三箇所である。ただし、このうちの二箇所は、後述するように関東大震災後に実施された「大正の改修工事」で交換・新設されたものであるため、創建時から残る金庫扉は合計一箇所である。

図2は当館地階における創建時のスチールサッシとスチールシャッターの残存箇所を示したもので(14)～(30)、創建時にサッシとシャッターが備えられていたと思われる二七箇所窓のうちスチールサッシは一六箇所(14)～(29)、スチールシャッターは一七箇所(14)～(30)に現存することが確認された。サッシとシャッターの残存箇所は、内部の使用状況の関係でサッシの残存の有無を確認できない(30)を除きすべて共通していた。正金本店創建時に地階と一階から三階までのすべての窓には、後述するヘンリー・ホープ社製のスチールサッシとクラーク・バネット社製のスチールシャッターが装備されていたが、関東大震災時に内外から浴びた火災と熱風により一階から三階までのサッシとシャッターは使用不能となり、「大正の改修工事」でサッシは日本通商株式会社製の「日通スチールサッシ」、シャッターは大野正営業所製の「特許大野式シャッター」にすべて交換されている。⁽²⁹⁾その際に、内部の延焼を免れ外部からの火災による影響も比較的軽微であった地階では、「日通スチールサッシ」「特許大野式シャッター」への交換は八箇所⁽³⁰⁾に留まり、残りは既存のヘンリー・ホープ社製のスチールサッシとクラーク・バネット社製のスチールシャッターが継続使用されたのである。なお、二七箇所中西「階段」室と「小使室」西側のサッシ・シャッターは、「昭和の改修工事」で失われている。

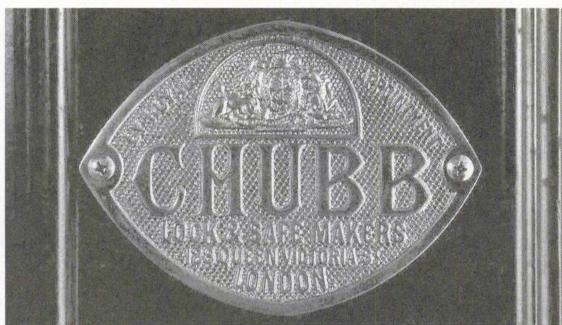
図4 チャブ社製金庫扉銘板

まず、三室に区画された「金庫」には、それぞれの出入口として三箇所の金庫扉が現存する（図2中の①・②・③および図3、図3は①を撮影したもの）。製造者は、扉表面の銘板に刻まれた文字（図4）と「震災復旧工事資料」から、イギリス・ロンドンの「CHUBB & SONS LOCK & SAFE COMPANY LIMITED」（以下、チャブ社）であることがわかる。⁹⁾ これらの両開き金庫扉の基本的な形状は全く同一で、左右各扉に銘板・取っ手・ハンドルと鍵穴隠し付の鍵穴の各種金物類があり、右扉にのみアメリカ・ニューヨークの「Yale & Towne Manufacturing Co.」（以下、エール社）製の文字合わせ錠が確認される。¹⁰⁾ ただし、銘板の設置位置は①・②・③でそれぞれ若干異なり、②

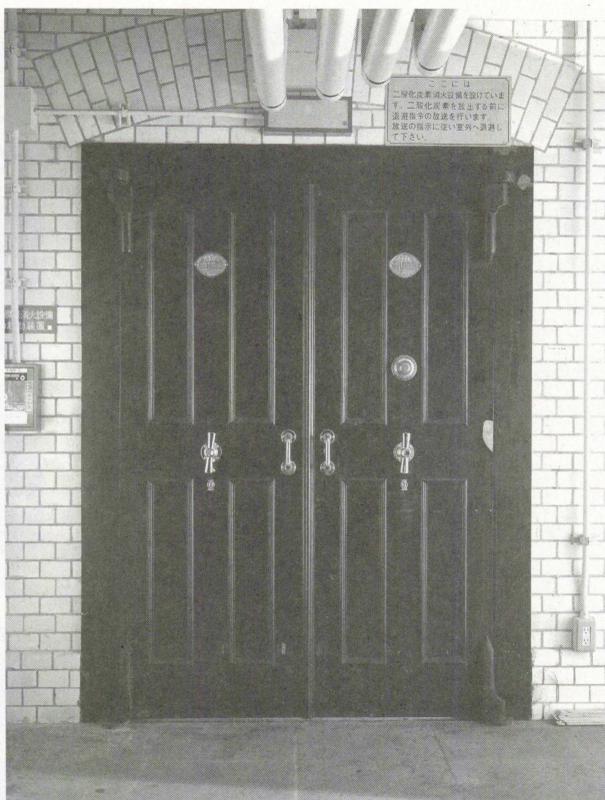
図3 チャブ社製金庫扉

の左扉の取っ手だけが交換によるものか他の五つの取っ手と形状が異なるものになっており、①・②には魚と「CHUBB」の文字がデザインされた鍵穴隠しが扉の左右一箇所ずつの鍵穴に認められたが、③では左右の鍵穴隠しとも失われていた。「震災復旧工事資料」によれば、三箇所「金庫」のうち二箇所金庫扉と扉内側の鉄格子等の一式が震災後に交換されている¹¹⁾。しかし、残る一箇所金庫扉は「修繕塗

る金庫扉を特定することはできなかった。ここでは、①・②・③のうち一箇所のみが創建時から残る金庫扉であると指摘するに留めることとした。

替」しか行われていないため、創建時に設置された三箇所のチャブ社製金庫扉のうちの一箇所が、震災復旧工事で修繕された上で現存していると考えられることができる。本稿作成にあたり三箇所の金庫扉を詳細に調査し、先に述べた銘板・取っ手・鍵穴隠しに見られた①・②・③の微妙な相違点にも留意して分析したが、残念ながら創建時から残存す

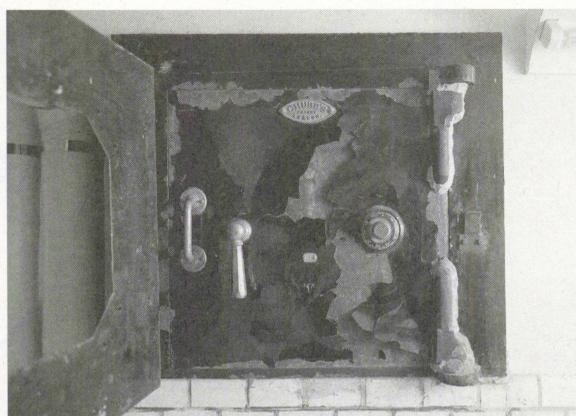
図5 チャブ社製マンホール

さらに、この三室の「金庫」には、通常の出入口として使用された①③の金庫扉の他に、非常用と思われる小さな出入口（マンホール）（図2中の④・⑤・⑥および図5、図5は④を撮影したもの）。「震災復旧工事資料」には、場所を特定し得ないものの、④・⑤・⑥のうちいずれか一箇所の修繕記録が残されている。しかし、同資料中に交換・新設に関する記載は見当たらないため、三箇所とも創建時から残存している金庫扉であると判断した¹²⁾。床面から一・五メートル（開口部

下面)の高さに設けられた、大人ひとりが匍匐前進で漸く出入りすることができ程度の大変小さな片開き金庫扉である。金物類は、「CHUBB'S PATENT LONDON.」と記された図4とは異なるデザイン14の小さな銘板と取っ手・ハンドル・鍵穴隠しなし鍵穴・エール社製の文字合わせ錠が、すべての扉に付されていた。図5にも見られるように、三つの扉とも塗装が大きく剥離しており、保存状態は良好とは言えない。こうした非常用出入口は庫内に人が閉じ込められた際の脱出用という目的もあるが、むしろ出入口として通常使用している金庫扉が何らかの事情で開閉できなくなった場合に、紙幣などを庫外へ出納できるように設置されたものであるという。15

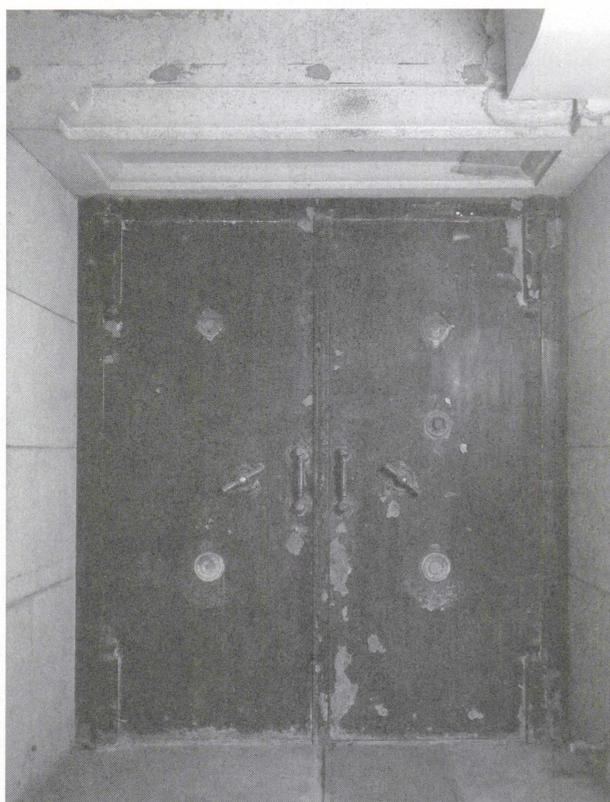
図6 山田金庫店製金庫扉

続いて、「金庫」「改銀場」「広間」「廻廊」からなる金庫室への出入口を見てみると、既述のように創建時には建物西面に二箇所16の出入口があった。二箇所には同じ形状の金庫扉が設置されていたが、うち一箇所は「昭和の改修工事」で失われており、創建時から残る金庫扉は現存する一箇所のみである(図2中の⑦および図6)。15金物類としては、両開きの扉の左右両面に取っ手・ハンドル・鍵穴隠し付の鍵穴・正金銀行の行章入り銘板が、エール社製の文字合わせ錠が右扉のみに備えられていた。『建築要覧』所載の正金本店敷地の配置図によると、この二箇所の出入口は庇が架かっていたと思われるものの、中庭に面し屋外と接する場所であったことがわかる。そのため、長年の風雨や塵埃により扉本体の塗装はかなり汚れており、取っ手や鍵穴隠しなどは緑変が認められる。このように、表扉の状態は決して良好とは言えないが、この金庫扉は表扉だけでなく内側の鉄格子および腰板・床板が一式で現存している点が重要である。金庫室内からは鉄格子越しに表扉の裏面が確認でき(図7)、チャブ社製金庫扉でも見られたような製造者の銘板を見出すことができた(図8)。銘板の文字から、この金庫扉は東京市日本橋区銀座の山田金庫店製であることがわかる。ちなみに、図7中で右側の書架に配架されているのは、一九九六(平

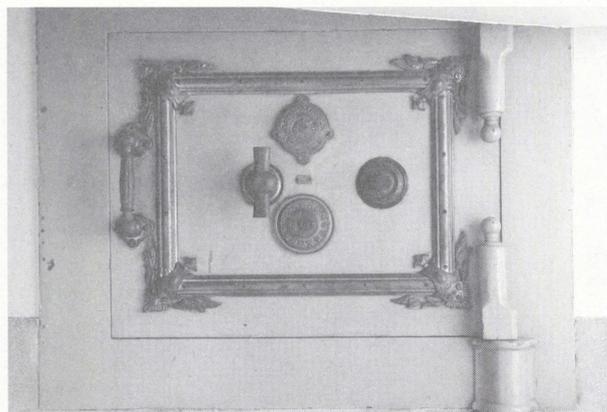
図9 山田金庫店製マンホール

三室の「金庫」にそれぞれ非常用の出入口が設けられていたのと同様、金庫室にも非常用の出入口(マンホール)があり、その金庫扉も建物創建当初からのものである(図2中の⑧および図9)。マンホールは金庫室の南面に位置し、床面より一五メートル(開口部下面)の高さにあり、④・⑤・⑥と同様大変窮屈な作りとなっている。壁面を貫通して廊下と金庫室内の「廻廊」部分を繋いでいる。ここに設置さ

れた金庫扉は、金庫室への通常の出入口と同様山田金庫店製で、鍵穴隠しの装飾と正金銀行の行章が刻まれた銘板のデザインは図6と共通していた。片開きの扉にはこの銘板の他に、金物類として取っ手・ハンドルと鍵穴隠し付の鍵穴・文字合わせ錠に加えて、銘板・ハンドル・鍵穴・文字合わせ錠を囲んで大きな装飾が施されている。当館に残存する金庫扉の中では、小さいものの最も装飾性に富んだデザインとなっている。鍵穴隠しには縦書きで「進歩」と刻まれ、周囲の装飾部分に「内国勸業博覧会」「進歩賞牌受領」の文字が上下にそれぞれ半円状に配列される。山田金庫店は第二回内国勸業博覧会（一八八一年）で三等進歩賞牌を受賞しており、¹⁸鍵穴隠しに刻まれた文字はその受賞歴をアピールするだけでなく、同店製品の安全性や堅牢性を購入した顧客に印象づけるものでもあったと思われる。「廻廊」側から見ると手前に鉄格子があり、表扉裏面には図8と同じデザインの銘板が取り付けられていた（図10）。マンホールの貫通状況を視認できたのはここだけであったが、貫通した開口部は廊下に面した表扉側の上部がやや低く、鉄格子に近づくにつれて若干高くなっていた。このような形状の開口がなされた理由は不明である。

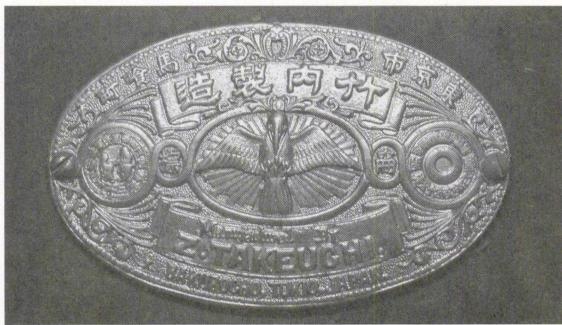
図12 竹内金庫店製金庫扉銘板

感謝状を受けているほか、日銀本店には二八個、同大阪支店にも一九個の鉄扉を納めている。⁽²²⁾銘板には「竹内製造」Manufactured By Z. TAKEUCHI」などの文字が見える（図12）。「Z. TAKEUCHI」とは、創業者の弥兵衛から同店を継承した息子の竹内善次郎のことである。また、両開きの左右の扉に二箇所ずつ設けられた鍵穴には、円形のものと同線形で八角形状のものがあり、そのいずれの鍵穴隠しにも上部に「神武天皇即位紀元」、下部には「式千五百五十五年」と半円状に刻まれており、鍵穴の周囲には上部に「第四回内国勸業博覧会」下部に「明治廿八季進歩二等賞」の文字が半円状にあり、その文字に挟まれた位置に「京都」と横書きで記されていた。山田金庫店の場合と同様、第四回内国勸業博覧会での受賞歴と製品の安全性・堅牢性をアピールしたものであろう。この三箇所は、「大正の改修工事」で「修繕（塗替含む）」（二箇所）ないし「塗替」（一箇所）が行われているが、交換・新設との記録はないため、既に述べたようにすべて創建当初からのものであると考えられる。⁽²³⁾ただし、⑩については「昭和の改修工事」時に金庫扉内側の両開き鉄格子が撤去されたものと思われ、現在表扉・鉄格子・壁板・床板の一式が残るのは⑨・⑪である。また、図11に見られる金庫扉周囲のタイル貼りの腰壁と床は、⑪の周囲だけに見られる装飾で、「大正の改修工事」で施工されたものである。なお、「修繕」および「塗替」扉の特定に至るような特徴は、各金庫扉の現状から見出すことはできなかった。

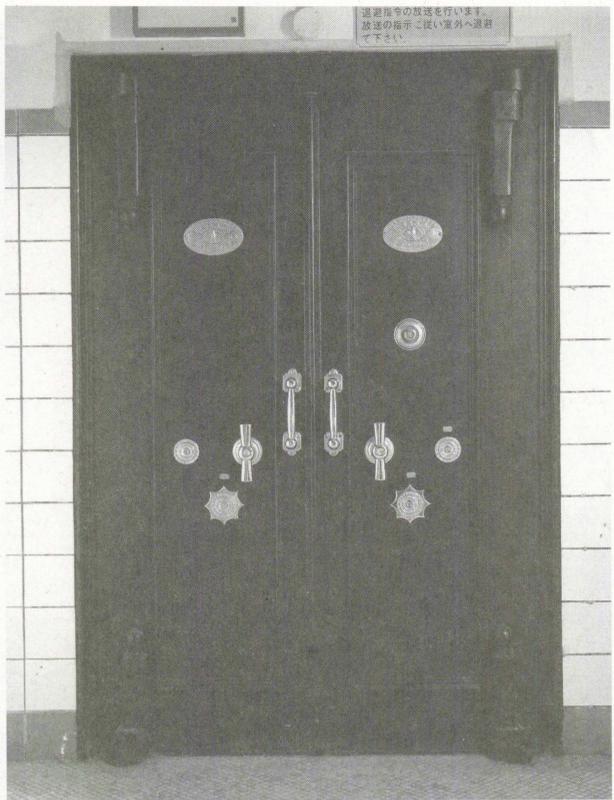
図11 竹内金庫店製金庫扉

では、旧保護預品庫の金庫扉の残存状況を具体的にみていくことにしよう。まず、庫内への出入口は、東側廊下に面して三箇所²¹に設けられている（図2中の⑨・⑩・⑪および図11、図11は⑩を撮影したもの）。三箇所²¹の扉の形状は全く同一で、金物類は両開き扉の左右各扉に、銘板と取っ手・ハンドル、そして鍵穴隠し付の鍵穴が一箇所ずつあり、

右扉にのみエール社製の文字合わせ錠が装備されている。銘板から東京市日本橋区馬喰町の竹内金庫店が製造した扉であることが確認される。竹内金庫店は、竹内弥兵衛が一八六七（慶応三）年に武蔵国橘樹郡子安村で創業した国内の金庫メーカーの草分けとされる。⁽²¹⁾先に述べた山田金庫店と並ぶ当時最も有力な企業で、正金本店にはここで触れる金庫扉を含めて一九個の鉄扉を納入しており、当時の頭取相馬永胤から

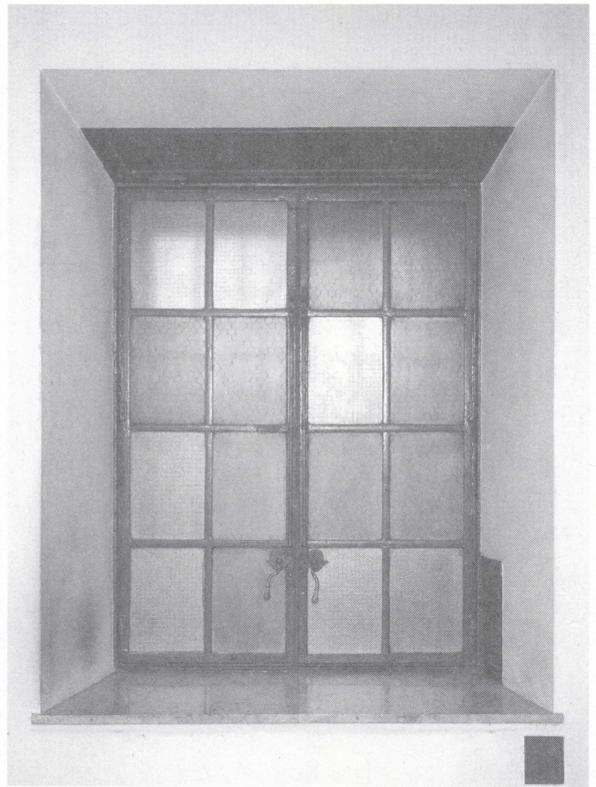
図13 ヘンリー・ホープ社製スチールサッシ

まずは、現存する一六箇所窓の中でも保存状況が良好であった旧南「食堂」西側のサッシをサンプルとして、その仕様を確認しよう(図13、設置場所は図2中の⑩、以下丸番号はすべて図2と対応)。両開き窓の左右両面は鋼製の棧によりいずれも八つに区画され、それぞれに網入りガラスが嵌め込まれている。創建当初に使用されていたガラスは、「Sheet and plate glasses …… Pilkington Brothers, London, England.」とあるように、イギリスの「Pilkington Brothers」社(以下、ピルキンソン社)の製品であった。⁽³⁴⁾しかし、「震災復旧工事資料」によれば、震災後も継続使用されたヘンリー・ホープ社製スチールサッシでも、ガラスは「大正の改修工事」ですべてが改めてピルキンソン社製の「網入簀硝子」に交換されているため、創建時のガラスは現存していないと考えられる。⁽³⁵⁾図13のサッシでは、「大正の改修工事」で入れられたピルキンソン社製と「平成の改修工事」で交換されたと思

われる二種類のガラスが混在していることが確認された。その他のサッシに入れられたガラスも、目視の限りでは大正・平成の二種類に限定されるようである。サッシに付属する金物としては、下部の錠の機能を併せ持つハンドルと上部の錠をレバーにより結合した「ダブルハンドル」ないし「クレモンボルト」と呼ばれる部材が取り付けられて

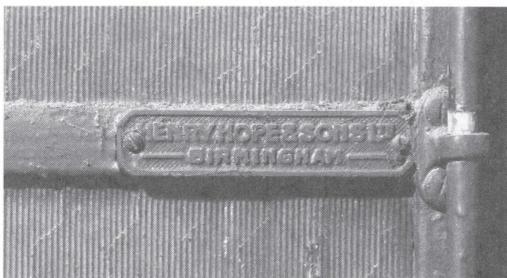
図15 ヘンリー・ホープ社製スチールサッシ銘板

ガラスの上部右側には、「HENRY HOPE & SONS LTD — BIRMINGHAM」の文字が刻まれた銘板が付されている(図15)。このヘンリー・ホープ社製サッシと、地階でも同社製サッシに換わり八箇所に設置された「日通スチールサッシュ」(参考1-1、設置場所は図2中の参考1)は、内外どちらの面から観察してもその形状の相違により識別できたが、付属の金物を比較してみると、片側にハンドルが付いただけの簡素なデザインの日通商製サッシに対して、ヘンリー・ホープ社製サッシのハンドルとレバーは機能美を感じさせるデザインとなっていた。建物外側から見た場合には、中央合わせ目部の太い棧の有無が両サッシを見極めるポイントとなる。

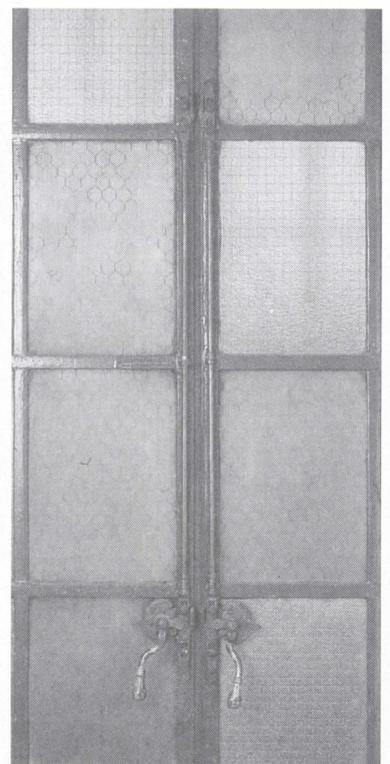
図14 ヘンリー・ホープ社製スチールサッシ(部分拡大)

いた(図14)。図14では確認できないが、サッシの左右両面の合わせ目となる部分には垂直方向に上下の枠を繋ぐ棹があり、合わせ目から風雨や塵埃が進入するのを防ぐ役割を果たしていた(後掲図17参照)。前述のように、ハンドルとレバーの上部にはこの合わせ目部分の棹の突起部に固定できる錠があり、サッシの開閉はその錠の開放・固定の動作を利用して行う仕組みであった(図14および後掲図17)。また、左面三段目

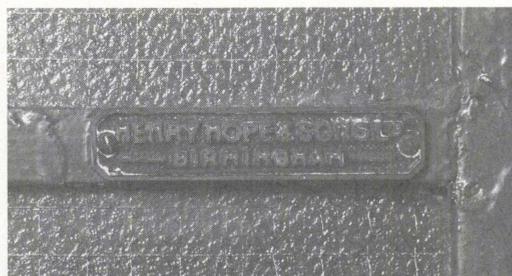
図16 ヘンリー・ホープ社製スチールサッシ銘板

れる部材が、内開きであるためサッシの外側に設置されており、⑮・⑯・⑰・⑱・⑲・⑳・㉑・㉒・㉓・㉔・㉕・㉖・㉗の九箇所に残存する。これも「震災復旧工事資料」には、ヘンリー・ホープ社製の創建当初の煽り止めと同形の日本通商製への交換記録（二箇所分）があるが、その特定は果たせなかった。最後に、ヘンリー・ホープ社の銘板は⑭・⑰・⑱・⑳・㉑・㉒の六箇所を確認された。22を除く五箇所の銘板は残念ながら「平成の改修工事」の際に塗料で上塗りされたため、良好な状態で残存するのは㉑のみである（図16）。銘板の設置位置は、図13・14にあるように左面二段目ガラスの上部右側を基本とし（⑭・⑰・㉑・㉒）、回転機能付きのサッシでは左面二段目ガラスの上部右側（⑱・㉑）に設置されたようである。なお、⑮・⑳・㉑の三箇所では銘板は失われているものの、銘板の設置痕のネジ穴を確認することができた。ここまで見てきたサッシ付属の金物および銘板がすべて現存するのは、⑰・⑱の二箇所のみであった。

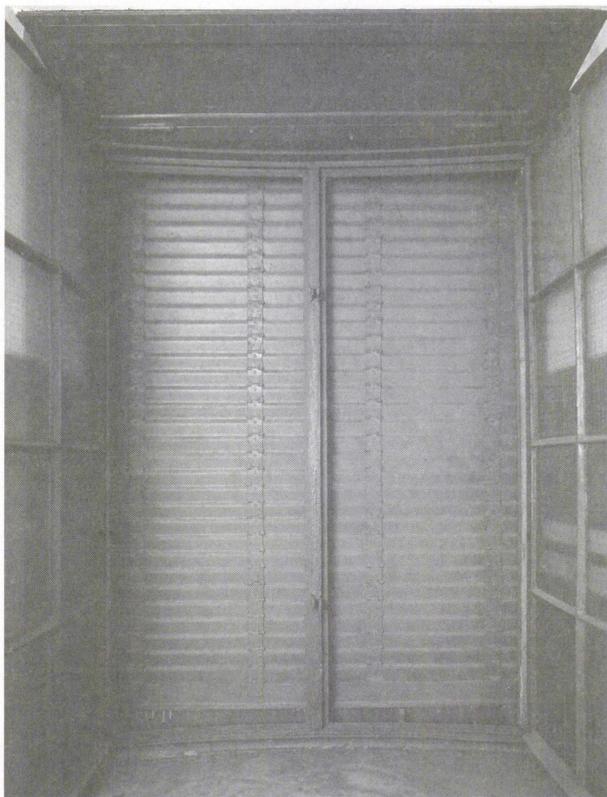
図17 クラーク・バネット社製スチールシャッター（内面）

まず、現存する一七箇所クラーク・バネット社製シャッターの仕様を確認しておこう。スチールサッシと開口部の寸法から判断すると、現存するすべてのシャッターは同一の寸法で製作されたものと考えられる。クラーク・バネット社製のシャッターは上端が外方向、下端が内方向に曲げられたスラット（水平に重ねられた鉄板部分を指す）を内面で蝶番と鉸により綴って製作されたもので、スラットを蝶番で綴り合わせる構造は「英国型」に分類される特徴である。⁴¹こうした基本構造はシャッターが降下した内面で観察することができ、そこで見ら

れた蝶番の形状は同社のカタログに掲載されたものとほぼ一致した(図17、設置場所は図2中の②⁴²)。外面からはスラットと蝶番を接続する鉸は確認できず、シャッター下端には取っ手と「CLARK BUNNETT & CO LD LONDON」の文字が入った銘板が取り付けられていた(図18、設置場所は図2中の②⁴³)。この銘板は、一七箇所中⑭・⑮・⑯・⑰・⑱・⑳・㉑・㉒・㉓・㉔・㉕の二〇箇所に現存する。加えて、旧「電話自動交換室」では、いずれかのシャッターから撤去の上保存されて

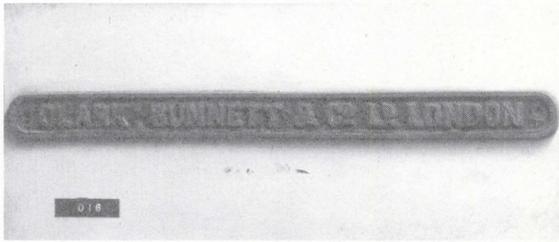
図19 クラーク・バネット社製スチールシャッター銘板

いる銘板を見出すことができた(図19、設置場所は図2中の②⁴⁵室内)。また、当時のシャッターの巻き上げ装置は、シャッターを巻き上げる捲軸となるシャフトに直結した数段の歯車から鎖車に連結しそこに鎖をかけて、下部のハン

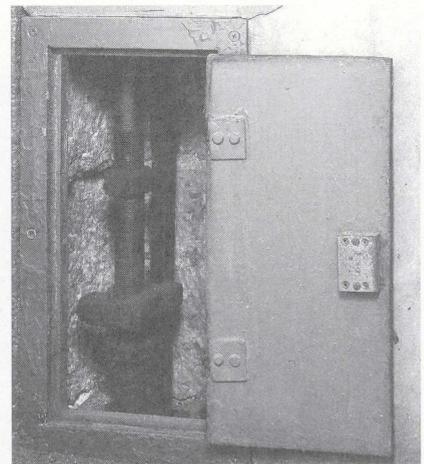
図20 クラーク・バネット社製スチールシャッター点検口

ドルボックスに挿入したハンドルにより巻き上げ・降下を行うようになっていたとされる⁴³。しかし、当館のシャッターでは上部の巻き上げ部分と、巻き上げ・降下を行う際に使用するハンドルボックスの間に設けられた点検口から見た限り鎖車ないしワイヤーはなく、巻き上げ部分とハンドル動作部分を接続する縦シャフトのみが確認される(図20、設置場所は図2中の②⁴⁴、ハンドルボックスと点検口の位置は前掲図13を参照)。したがって、当館に残存するクラーク・バネット社製シャッターは、シャフトと数段の歯車のみで駆動する仕組みであった可能性が高いことを指摘しておきたい。なお、これらの創建時に設置された一七箇所のシャッターは、「平成の改修工事」でも開閉の調整などを行ったが、以後一〇年以上メンテナンスを実施しておらず、その後の塵埃などの付着により開閉不能となっているものも多い。今後は定期的なメンテナンスを実施し、建物創建時から残る貴重な遺構を永続的に「動態保存」する必要性があることを付言しておきたい⁴⁴。
