# 神奈川県立歴史博物館

平成 29 年 3 月 6 日発行 通巻 204 号

# 空調工事で「再発見」！旧横浜正金銀行本店本館の魅力

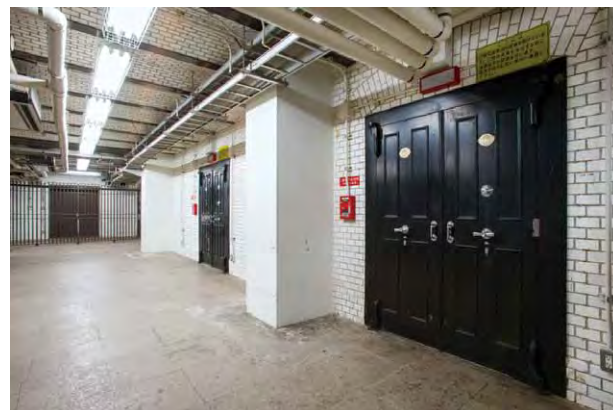
写真 1 旧横浜正金銀行本店本館改銀所および金庫扉

これらの場所を撮影したのが写真 1・2 です。写真 1 では三部屋に区画された金庫への入口扉のうちの 2 箇所が確認できます。写真 1 と写真 2 を対照してご覧いただくと、3 箇所の扉の位置関係が把握できると思います。この 3 箇所の金庫扉は、その銘板からイギリスのチャプ社の製品で、現在当館が所蔵している横浜正金銀行本店の震災復旧工事関係資料により、うち 2 箇所の扉が震災後に設置されたものであることが判明しています。また、写真 2 では、金庫まわりにめぐらされた鉄柵を見ることができます。金庫を囲むように設置された鉄柵の内側が「改銀所」で、鉄柵の外側は「建築要覧」に収められた創建当時の平面図に「広間」と表記されていました。広間への出入りには、

さらに、写真 1 と写真 3 により金庫室の壁面と天井の仕様について見てみましょう。一見すると白いタイル仕上げかと思われる壁面と天井には、耐火煉瓦の仕上げとして露出する面にだけ白い釉薬<sup>うわぐすり</sup>をかけて焼成した白釉耐火煉瓦<sup>はくゆう</sup>が使われています。耐火煉瓦は白煉瓦とも呼ばれ、赤煉瓦と比較して製造時の焼成温度が高く、吸水率が低いため防湿対策で使用されており、また、仕上げの塗装が不要となるため、メンテナンスフリーの視点もあったものと考えられます。もう一度図 3 を見てみると、金庫室の天井は鉄骨の梁と梁の間を白釉耐火煉瓦でアーチ状に造っていることがわかります。ここで使われているのは、楔形に成型した迫持煉瓦<sup>せりもち</sup>と呼ばれる形状の煉瓦です。明治期の煉瓦造の建造物では、床（天井）は木造であることが一般的で、ここで紹介したような不燃材料を使用した床（天井）は「防火床構造」と呼ばれています。横浜正金銀行本店の建物で「防火床」が採用されたのは、「建築要覧」に「本建築ハ主トシテ耐震耐火ヲ目的トセル構

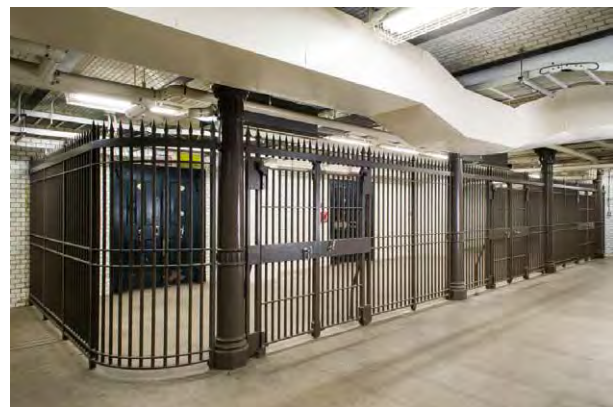
写真 2 旧横浜正金銀行本店本館金庫室の全景

2 箇所の鉄扉が使われました。この「金庫」「改銀所」「広間」からなるスペースが金庫室であり、「金庫」へ金銀貨および紙幣を収納する導線は、「広間」→「改銀所」→「金庫」となっていました。

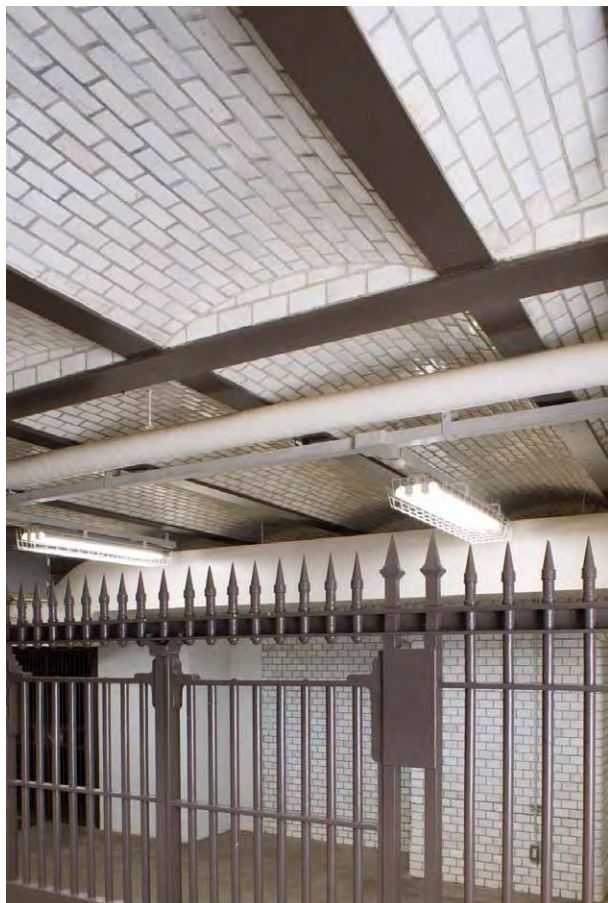
写真 3 旧横浜正金銀行本店本館金庫室の防火床

造ニシテ」と述べられていることに理由を求めることができます。なお、横浜正金銀行本店に先立つ 1896（明治 29）年に辰野金吾設計により竣工した日本銀行本店本館も、金庫室の壁面と天井は白色耐火煉瓦仕上げとなっていました。

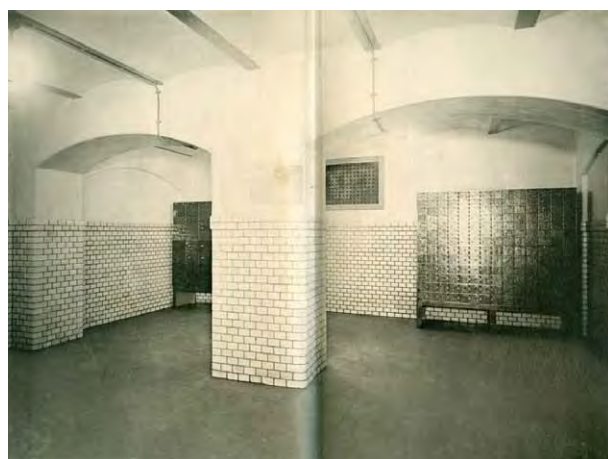
写真 4 横浜正金銀行本店保護預品庫内部（『横浜正金銀行建築要覧』所収）

さて、「建築要覧」に収められた 2 点の写真は、「保護預品庫内部」（写真 4）と「保護預品庫内預ケ品出納取扱室」（写真 5）という名称がつけられています。

写真4と写真5からわかることは、前項で見た金庫室は壁と天井がすべて白釉耐火煉瓦仕上げであったのに対して、保護預品庫は腰壁の部分までが白釉耐火

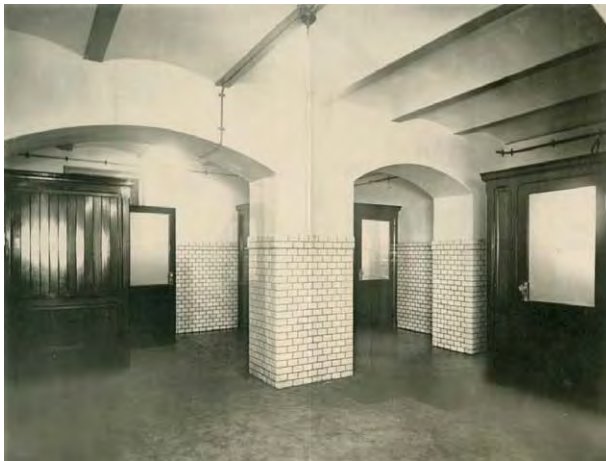
写真5 横浜正金銀行本店保護預品庫内預ヶ品出納取扱室  
(『横浜正金銀行建築要覧』所収)

煉瓦仕上げで、壁の上部と天井は漆喰仕上げとなっている点です。このような仕様の相違がどのような意図によるものか、資料からたどることはできませんでしたが、写真5とほぼ同じアングルから撮影した写真7を見てみると、この部屋も創建当時の内装をよくとどめていることがわかりいただけると思います。

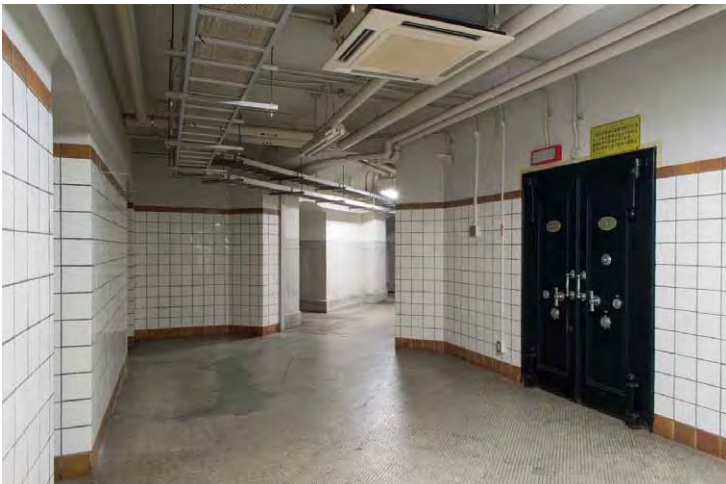
写真6 旧横浜正金銀行本店本館保護預品庫の金庫扉

「建築要覧」所収の平面図を見ると、保護預品庫は地階の中央部の金庫室と背中合わせの場所にあり、廊下に面して設けられた3箇所の扉から室内へアクセスできるようになっていました。写真6はそのうちの1箇所の扉を写したもので、廊下を先に進んでいくと、もう2箇所の扉が現存しています。この室内への出入口となる金庫扉は、国産の竹内金庫店製で、室内には壁で仕切られた一室があり、平面図ではこの一室が「保護預品庫」、その周囲が「預ヶ品出納取扱前室」「預品庫」と記載されています。

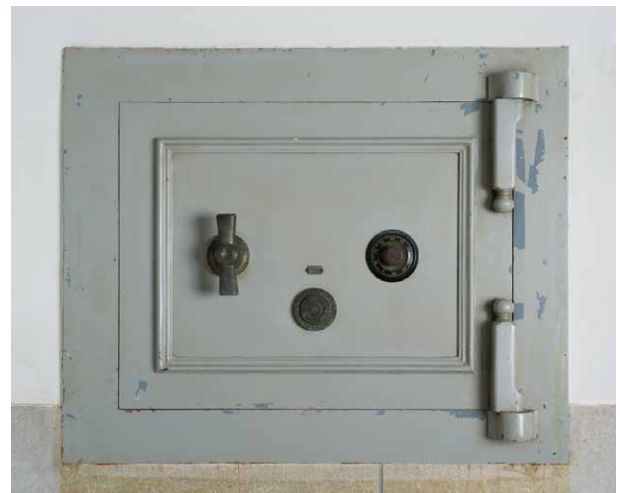
写真8 旧横浜正金銀行本店本館保護預品庫非常用出入口扉

また、工事にともなって棚や物品を撤去したことによる新たな「発見」もありました。それは、保護預品庫への非常用の出入口として設置されている小さな金庫扉のメーカーが判明したことです。横浜正金銀行本店には創建当時、地階の14箇所に金庫扉が設置されており、休館前に行った調査では、現在は撤去された箇所も含めて、イギリス・チャブ社製が6箇所、竹内金庫店製と山田金庫店製が各4箇所ずつと想定していました。しかし、これまで棚や物品が置かれていて詳細な調査ができず、山田金庫店製と想定していた保護預品庫への非常用出入口の扉(写真8)を確認してみたところ、鍵穴部分の形状と刻まれた文字(写真9)が保護預品庫

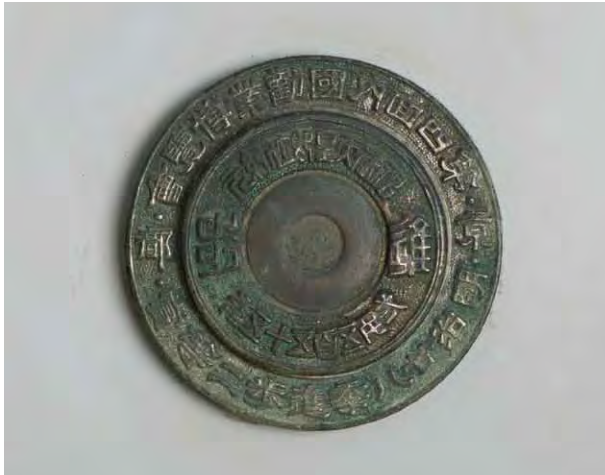
写真 9 旧横浜正金銀行本店本館保護預品庫非常用出入口扉鍵穴部分

への通常の出入口となる竹内金庫店製の金庫扉の鍵穴部分（写真 10）と同一であることが確認できたのです。これにより、休館前は各 4 箇所と想定していた竹内金庫店製と山田金庫店製の内訳は、竹内 5 箇所、山田 3 箇所となりました。

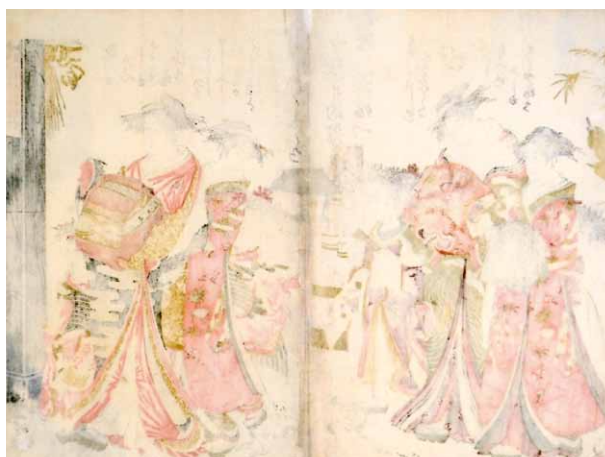
修復前は、1枚ずつ裏打紙があたった状態で、9枚が重ねられて布張りの帙に収められていました。いつのことかは不明ですが、その重なった状態で水を被ってしまったと推測される染料のにじみや褐色のシミが、それぞれの裏打紙に散見されました。幸いなことにシミが本紙に及んでいる様子はありませんでしたが、傷んだ裏打紙(写真3)を除去することとし、本紙だけでも保存、展示に支障はないと判断できたので、新たな裏打ちは行わないことにしました(写真4)。

写真4 修復後の「あふぎや 瀧川 花扇」の裏面  
裏打紙がなくなり表の絵が透けて見えるようになりました。
