神奈川県立歴史博物館

だより OCT. 2017 Vol.23 No. **2**

重要文化財「十王図」の修理について	2
空調工事で「再発見！」旧横浜正金銀行本店本館の魅力（その2）	4
学芸員、学校へ行く—出張講座という博学連携—	7

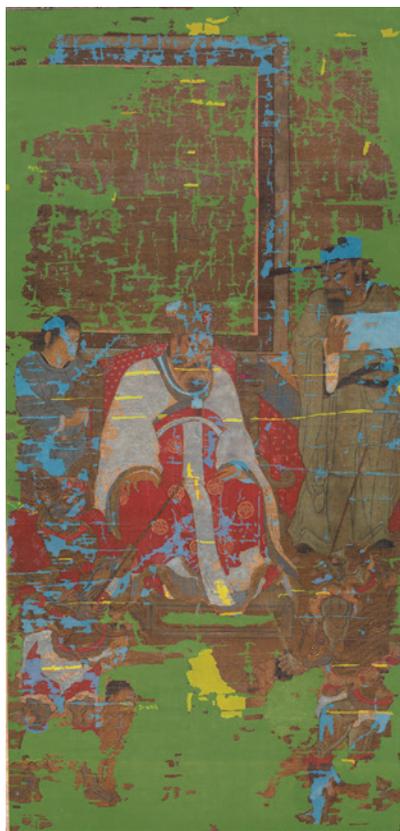
▲ 図1 第1尊幅（秦広王）損傷地図

修理は、まず、修理前の状態の記録や調査から始まります。この作業は、修理の作業順序や具体的な方法を検討する上で極めて重要です。損傷地図〔図1〕と呼ばれる図面を作成し、一幅の画面の中がどのような構造になっていて、どこに解消すべき問題があるのかを明らかにします。

修理前の「十王図」は、全幅を通して欠損が多く、欠損部を補修するために本紙の裏側から別の絹布をあてて裏打ちを施す「共裏打ち」という修理が行われていました。しかし、その裏打ちも接着が弱まり、残されていた本紙にさらなる剥離や剥落が進んでいました。過去に何度か修理が行われたらしく、共裏打ちの絹（共裏絹）のほかにも、補絹などの補修材や、古い裏打ちの紙（肌裏紙）が重なりあい、複雑な構造になっていました。さまざまな構造物が重なりあう層の厚薄により、画面には段差が生まれ、それが新たな折れや擦れ、剥落を生じさせていました。絹が劣化して繊維状になったものが付着していたり、経年による汚れや付着物もありました。以前の修理で行われた補筆補彩などにより、描かれた当初の作品が持っていた優れた表現が損なわれている部分もありました。

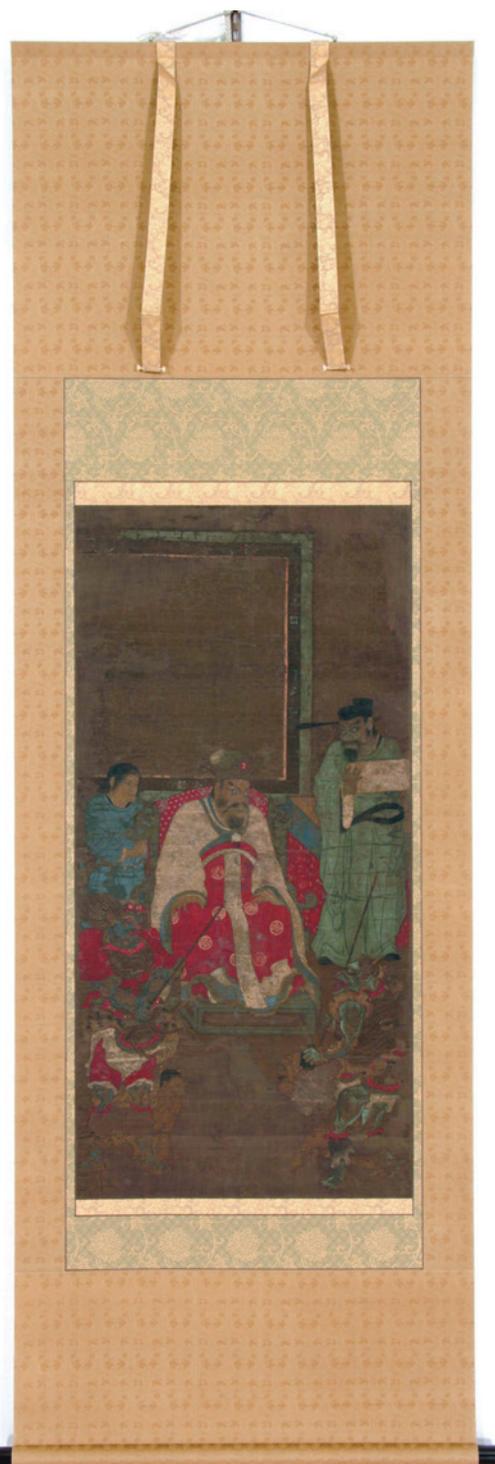
図2 第1尊幅 修理後 ▶

劣化の原因が解消されたのち、必要な箇所には新しく補絹を施し〔表紙写真（下）：補絹〕、表装を新調しました。画面のすぐ背面に位置し、画面の見た目に影響する肌裏紙は、各幅の見え方が揃うように染め色を調整して用いました。画面の周囲を囲む表装裂も、いくつかの案の中から画面を引き立たせるような色合わせを検討しました〔図2〕。新たな横折れを防止するため、太巻と呼ばれる保存用具を用意し、保存箱も新調しました。

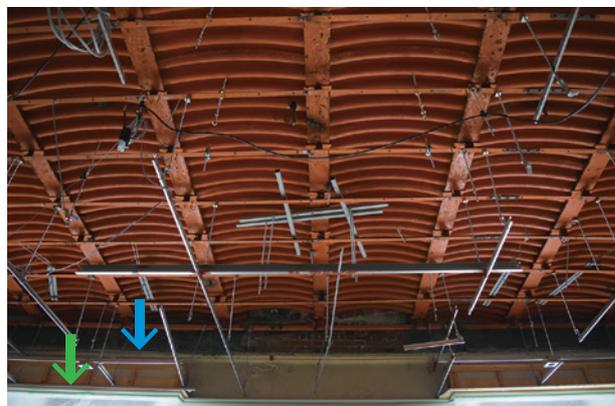
写真1 1階ミュージアムライブラリー（創建当時の支配人室）の「防火床」

これらの防火床のうち、2階、3階で使用されている生子鉄板の防火床を示したのが写真1と写真2です。通巻204号掲載時点では、部分的に撤去された室内の天井から垣間見ることができた程度であった建物創建時の床の構造材である生子鉄板とI形鋼が、既

存の天井が取り払われることによってあらわになっています。写真1を見ると、生子鉄板は凹凸がある波形でアーチ状の形状であることがよくわかります。また、写真1と写真2からは、銀行時代（青矢印）と現在（緑矢印）とでは室内の天井の高さが異なっていることを見て取ることもできます。本題からはやや脱線しますが、写真1では銀行時代の天井位置と生子鉄板の防火床にはさまれた壁面に、建物の構造体の煉瓦がはつきりと確認できることも大変興味深いです。さて、室内の天井は写真1と2に見られる天井の構造材に吊りボルトなどを取り付けて、それらで室内の天井を支える吊り下げ天井となっていますが、銀行時代の天井は、現在よりもかなり高い位置にあり、天井の高い部屋づくりであったことがうかがわれます。そのことは、写真2で扉上部のアーチ状の欄間の位置や新旧の時計の位置からも読み取ることができます。ここで銀行時代の天井とご紹介したのは、この建物が大きな被害を受けた関東大震災後の改修工事によって設置された室内の天井のことですが、その痕跡は各室の既存の天井を撤去する今回のような大規模な改修工事では見ることができない貴重な「発見」のひとつであると考えています。生子鉄板の防火床は、当館のご近所にある横浜赤レンガ倉庫2号館（旧新港埠頭煉瓦2号倉庫、1911年竣工）でも使用されており、筆者も何度か実見したことがあります。しかしながら、当館建物で工事休館前に生子鉄板が露出している箇所は民俗の常設展示室内の1箇所だけでしたので、1階と2階の多くの部屋で創建時の施工になる生子鉄板の防火床をこの目で見ることは、担当者冥利に尽きるぜいたくな体験でした。なお、3階の天井およびドーム直下で大きな被害を受けたと推測される2階の書庫（創建時の客室〔貴賓室〕）については、関東大震災からの復旧工事で写真3のように鉄筋コンクリート造に改修されています。

横浜正金銀行本店は「耐震耐火ヲ目的トセル構造」と記載されるように、地震と火災への対策に非常に意を用いて設計されていました。「要覧」には、その床について「地階床ハ煉瓦^{せりもち}迫持ヲ架設ス、一階亦同ジ、二階三階ハエ形鋼（I形鋼）鉄梁ヲ横架シ其間ニ弓形海鼠板^{なまこ}ヲ置キ、更ニ石炭殻『コンクリート』ヲ填充シ、其上部ヲ板張床又ハ敷石ノ二種トセリ」と記載されています。すなわち、地階と1階の床の構造体は煉瓦をアーチ状に積んだもので（実際にはI形鋼の梁の間に煉瓦アーチを造っています）、2階と3階（および3階の天井も）はI形鋼を架けた間に「弓形海鼠板」（一般的には「生子鉄板」と呼びます）という波形の板状鉄板を敷き、その床の上部を板張りないし石敷きで仕上げています。このような不燃材料を使用した床は「防火床」と呼ばれていますが、「床鉄梁ヲ利用シテ其支持スル壁ト壁トヲ接合セシメ、恰モ鳥籠ノ如キ構造ト為シ、建物全部ヲ以テ一物体トナセリ」という「要覧」の記載にあるように、この床は建物の構造体そのもの

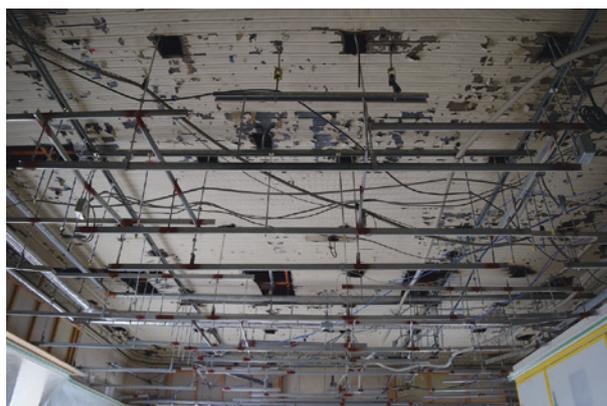
写真4 2階管理課執務室（創建当時の頭取室）の金属天井

次にご紹介するのは、県立歴史博物館へのリニューアル時の改修工事で設置した吊り下げ天井を撤去したことで出現した、銀行時代に設置されたものと考えられる「謎の」金属天井です（写真4、写真5）。

この金属天井が確認されたのは、2階の管理課執務室（創建時の頭取室）とその隣の応接室（創建時の重役室）のみでした。写真4を見ると、既存の天井が張られていて休館前には目にすることができなかった天

井のふところ部分に、銀行時代の天井が残存していたのです。銀行時代の天井が現在の天井よりもかなり高い位置にあったことは、写真1、写真2の状況と共通します。現在の天井を吊り下げるための下地材を生子鉄板とI形鋼で造られた天井（床）の構造材とつなぐために、金属天井に何箇所も穴が開けられており、塗装の剥落が各所で見られるものの、全体としては設置された当時の姿をよくとどめていると思われました。金属天井に開けられた穴からは、生子鉄板とI形鋼の天井（床）の構造材も確認することができました。金属天井部分を拡大して示した写真5によると、打ち出しのないプレス加工になるシンプルな装飾が施されています。すなわち、天井と壁が接する廻り縁部分には「エッグアンドダート」と呼ばれる卵型と^{やじり}鍔型が交互に繰り返される装飾が連続し、天井部分は外周部とその内側とが異なる装飾となっています。この金属天井については、県立歴史博物館へのリニューアル時の改修工事の報告書である『重要文化財 旧横浜正金銀行本店本館 復元の記録』（国設計、竹中工務店、乃村工藝社編集・発行、1995年）に記載がなく、当館が建物とともに引き継いだ「横浜正金銀行本店等震災復旧工事関係資料」にも記述が見当たりません。したがっ

この金属天井について、少し詳しく検討してみましょう。写真6は、今回金属天井が発見された部屋のひとつである2階の頭取室（現管理課執務室）の1904年の建物竣工時の写真です。写真6と写真4は、部屋全体を写しているか天井部分にフォーカスしているかというアングルの違いはありますが、この部屋を同じ方向から写した写真です。両写真を比較してみると、天井の形状はかなり異なっていますし、おそらくはその材質も違うものであろうと判断されます。横浜正金銀行本店は、関東大震災で屋上のドームと地階を除く建物内部の大部分を焼失する被害を受けていますので、今回発見された金属天井は関東大震災後に設置されたものであることは確かなようです。今回金属天井が発見されたため、先にも触れた「横浜正金銀行本店等震災復旧工事関係資料」を再確認してみましたが、頭取室と重役室での金属天井の施工を裏づける資料は発見できませんでした。次に、当館で所蔵する建築工事に関わる多種多様な材料とその取扱業者を掲載した建築材料カタログ『建築資料共同型録 大正十五年』（1927年発行）を調べてみると、金属天井（メタルシーリング）の製造業者として、東京市日本橋区の田村商会と大阪市西区の佐渡島西店の2社が掲載されていました。カタログの記載内容を詳細にご紹介することはできませんが、金属天井は田村商会が明治末期ごろに初めて国産品を製造したもので、耐震耐火、軽量、施工の至便さ、価格などの面で既存の漆喰天井や木製天井より優れていることがうたわれています。こ

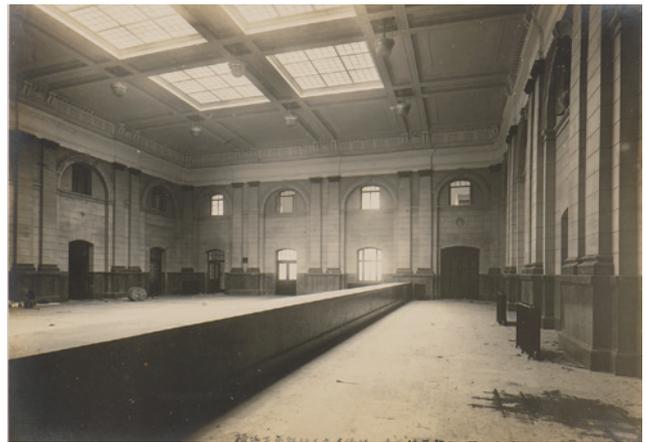
写真7 田村商会が金属天井を施工したと考えられる震災復旧工事後の横浜正金銀行本店営業室（当館所蔵）

のような情報を得て、再度「横浜正金銀行本店等震災復旧工事関係資料」で震災復旧工事の見積書を調べ直したところ、田村商会が「営業室金属天井工事」などを施工した可能性があることが判明しましたが、頭取室と重役室については残念ながら金属天井設置の確証を得ることはできませんでした。震災復旧後に旧頭取室は会議室となり、重役室は引き続き重役室として使用されていますので、この2室は震災後も建物内の主要室として位置づけられていたと考えられます。その主要室だけに金属天井を設置した可能性はありますが、震災復旧資料で裏づけを取ることができませんでしたので、震災復旧工事以降に設置された可能性も含めて、さらに調査を深めていく必要があると考えています。
