論題	旧横浜正金銀行本店本館における創建時の金庫扉・スチールサッシ・スチールシャッターの残状況について
著者	丹治雄一
掲載誌	神奈川県立博物館研究報告—人文科学— 第35号
ISSN	0910-9730
刊行年月	2009年(平成21年)3月
判型	A4(210mm×297mm)

旧横浜正金銀行本店本館における創建時の金庫扉・スチールサッシ・スチールシャッターの残存状況について

丹治雄一

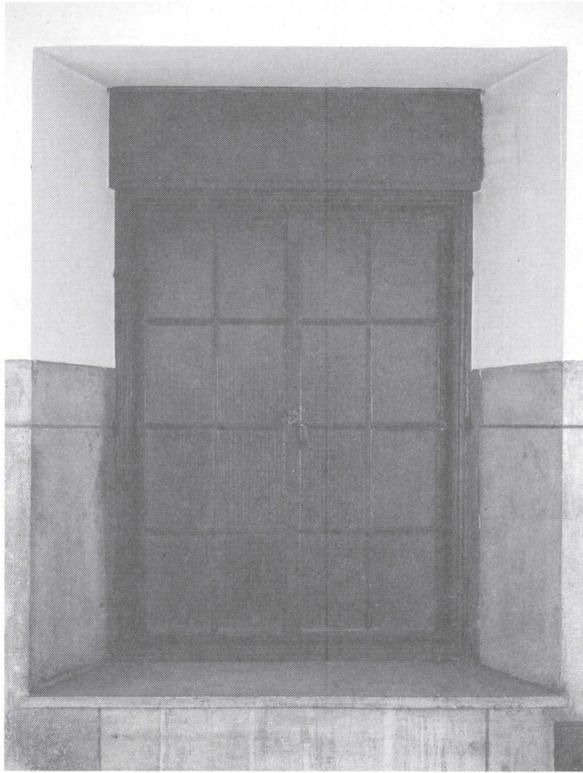
図13 ヘンリー・ホープ社製スチールサッシ

まずは、現存する一六箇所窓の中でも保存状況が良好であった旧南「食堂」西側のサッシをサンプルとして、その仕様を確認しよう(図13、設置場所は図2中の⑩、以下丸番号はすべて図2と対応)。両開き窓の左右両面は鋼製の棧によりいずれも八つに区画され、それぞれに網入りガラスが嵌め込まれている。創建当初に使用されていたガラスは、「Sheet and plate glasses …… Pilkington Brothers, London, England.」とあるように、イギリスの「Pilkington Brothers」社(以下、ピルキンソン社)の製品であった。⁽³⁴⁾しかし、「震災復旧工事資料」によれば、震災後も継続使用されたヘンリー・ホープ社製スチールサッシでも、ガラスは「大正の改修工事」ですべてが改めてピルキンソン社製の「網入簀硝子」に交換されているため、創建時のガラスは現存していないと考えられる。⁽³⁵⁾図13のサッシでは、「大正の改修工事」で入れられたピルキンソン社製と「平成の改修工事」で交換されたと思

ができなかった。図13に見られるようなハンドルとボルトが完全な形で残るのは、一六箇所のヘンリー・ホープ社製サッシのうち「小使室」(14)・南「便所」(16)・南「食堂」西側(17)・同東側(19)・東「便所」西側(24)・西「便所」西側(27)・北「扇風機」室(28)の七箇所のみで、南「扇風機」室(15)は内部より見て左面のサッシのハンドルのみ、北「階段」室(25)では内部より見て右面のハンドルとボルトのみが残っていた。完形の七箇所のサッシ以外では、東「階段」室(20)・「電話自働交換室」(22)・東「便所」東側(23)・西「便所」東側(26)・「更衣室」(29)の五箇所で創建当初のオリジナルのハンドルとボルトがすべて撤去・交換され、先に触れたように15と25の二箇所は創建時の金物と後補の金物が混在しており、18と21の二箇所は内部の使用状況から現状を確認することができなかった。「震災復旧工事資料」には、同工事で「日通スチールサッシ」を納入した日本通商による「地下室在来窓サッシュ附属金物」の見積書が収められているが、同見積書に記載されているのは二箇所分の金物のみであるので、ここで紹介した七箇所のサッシのハンドル(当初材の一部を継続使用した二箇所を含む)には、「大正の改修工事」以降に交換されたものも含まれている可能性があるろう。また、サッシを開放する際に風で煽られたりしないように固定する「煽り止め」と呼ば

れる部材が、内開きであるためサッシの外側に設置されており、⑮・⑯・⑰・⑱・⑲・⑳・㉑・㉒・㉓・㉔・㉕・㉖・㉗の九箇所に残存する。これも「震災復旧工事資料」には、ヘンリー・ホープ社製の創建当初の煽り止めと同形の日本通商製への交換記録（二箇所分）があるが、その特定は果たせなかった。最後に、ヘンリー・ホープ社の銘板は⑭・⑰・⑱・⑳・㉑・㉒の六箇所を確認された。22を除く五箇所の銘板は残念ながら「平成の改修工事」の際に塗料で上塗りされたため、良好な状態で残存するのは㉑のみである（図16）。銘板の設置位置は、図13・14にあるように左面二段目ガラスの上部右側を基本とし（⑭・⑰・㉑・㉒）、回転機能付きのサッシでは左面二段目ガラスの上部右側（⑱・㉑）に設置されたようである。なお、⑮・⑳・㉑の三箇所では銘板は失われているものの、銘板の設置痕のネジ穴を確認することができた。ここまで見てきたサッシ付属の金物および銘板がすべて現存するのは、⑰・⑱の二箇所のみであった。

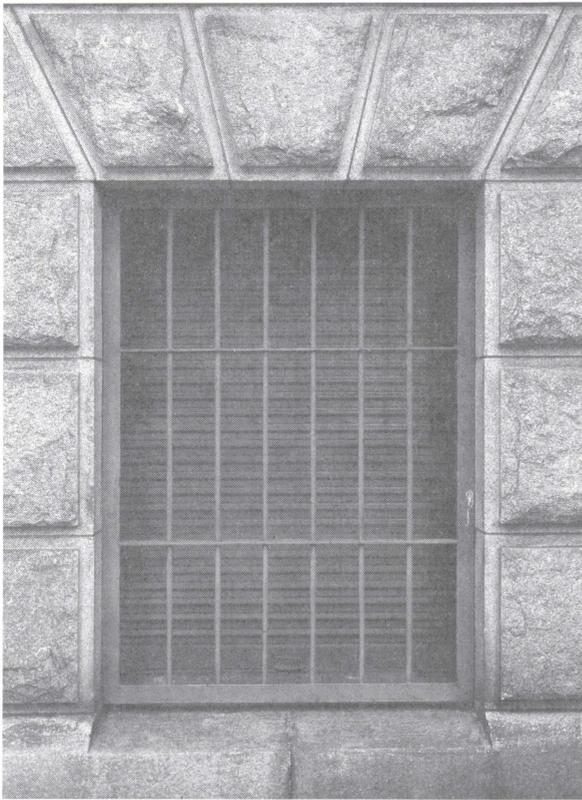
参考2 大野正営業所製シャッター（外面）

の改修工事」で地階の八箇所と一階から三階のすべての窓に、同社製品に替わって設置された「特許大野式シャッター」（特許大野式防火捲上戸）とを比較すると、大野式もクラーク・バネット社製と同様スラットを綴り合わせる「英国型」であるが、蝶番を使用せずU字型鉸で綴り合わせたことをその特徴として挙げることができる。Uの字型の鉸をスラットの内面を底部にして外面方向にスラットを貫通させて接続しているため、シャッターの内面では短い線状に、外面では上下に二点が並ぶかたちでその痕跡を確認することができる（参考1-2および参考2）、設置場所はそれぞれ図2中の参考1および参考2）。このU字型鉸の打設痕の有無と取っ手・銘板（塗装により文字は判読不能）の形状に相違が見られるため、両シャッターは外面からも容易に判別が可能である。また、大野式は駆動装置にワイヤーロープが使用されるが、シャッターの自重で閉鎖する自動降下装置と火災時に金属が溶融することにより自動閉鎖する装置を有していたことが画期的であった。
